# PROTOKÓŁ

Z posiedzenia Komisji Rewizyjnej Rady Gminy Białosłiwie odbytego w dniu 26.06.2026 r.

**Kontrola stanu zabudowań i utrzymanie porządku na terenie posesji przy ulicy Kolonia 13 w Białosłiwie.**

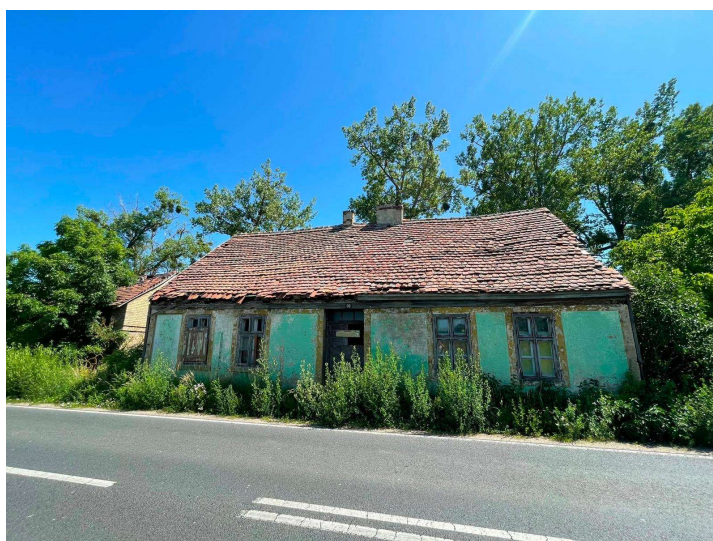
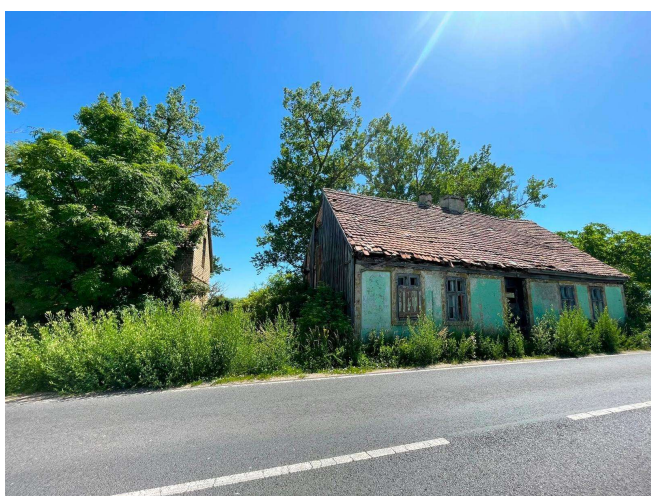
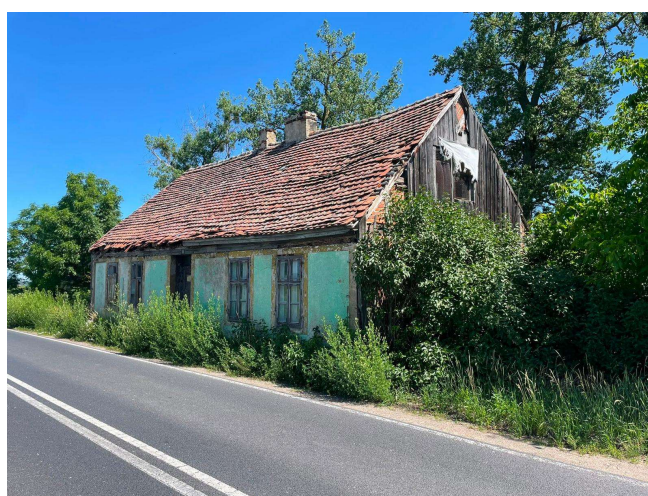
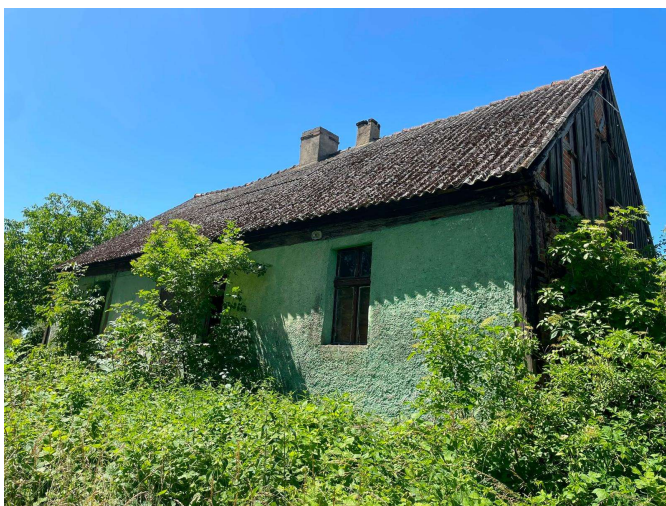
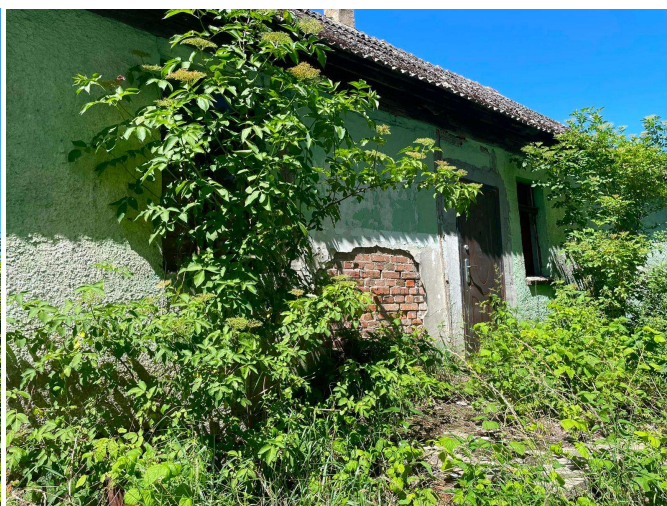
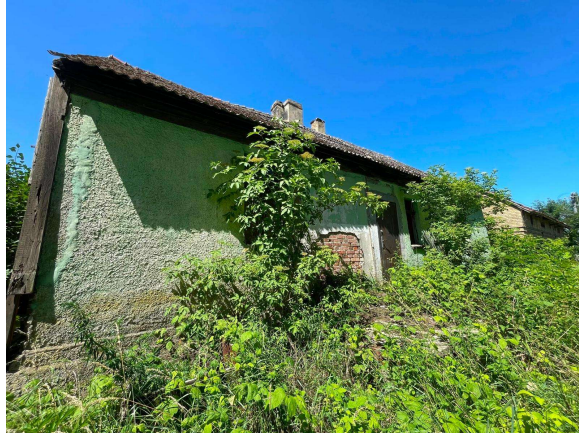
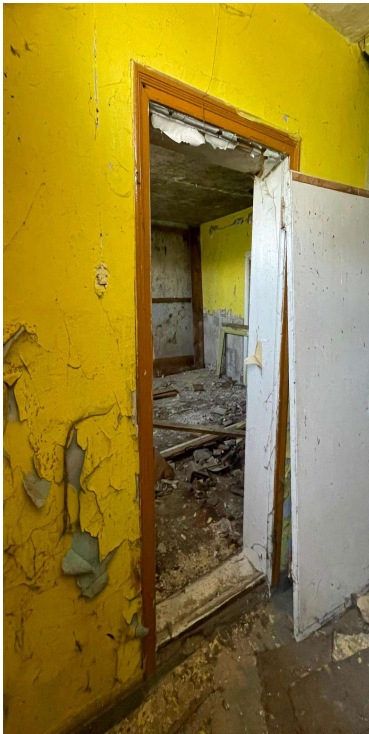
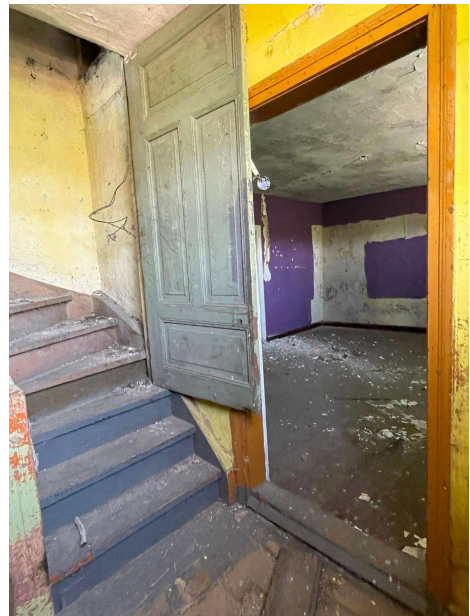
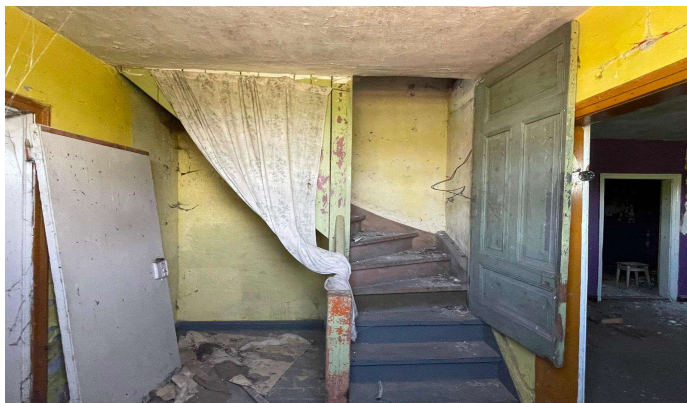
## **1. BUDYNEK MIESZKALNY (DOZORCY)**

Budynek jest od wielu lat **pustostanem** i znajduje się w **bardzo złym stanie technicznym**, bliskim stanie ruiny.

- **Dach:** Przeciekający, pokryty eternitem (płyty azbestowo-cementowe) w złym stanie – liczne ubytki, deformacje i przesunięcia. Konstrukcja dachu jest osłabiona, co prowadzi do dalszego zawilgocenia i degradacji.

- **Stropy i sufity:** W większości pomieszczeń sufity są pozarywane lub całkowicie zawalone, widoczne są luźne elementy tynku i desek.
- **Ściany:** Kruszejąca cegła, ubytki zaprawy, liczne pęknięcia i wykwity solne spowodowane długotrwałym zawilgoceniem. Tynki elewacyjne i wewnętrzne w dużej mierze odpadają.

- **Stolarka:** Drzwi i okna w złym stanie, częściowo wyłamane lub zniszczone, co ułatwia dostęp osobom trzecim i przyspiesza dewastację.
- **Instalacje:** Brak czynnych instalacji (elektrycznej, wod-kan). Widoczne stare, zniszczone przewody elektryczne stwarzające dodatkowe ryzyko.

- **Wnętrze:** (klatka schodowa, pomieszczenia na parterze) potwierdza całkowitą utratę funkcjonalności – widoczne są zapadające się schody, luźne balustrady, zalegające śmieci i gruz.

- **Otaczający teren:** Budynek jest silnie zarośnięty bujną roślinnością (krzewy, chwasty), co dodatkowo niszczy fundamenty i elewację. Duża ilość gruzu i odpadów budowlanych wewnątrz i wokół obiektu.

Budynek stoi **bardzo blisko jezdni drogi wojewódzkiej nr 190**, co stanowi **bezpośrednie zagrożenie bezpieczeństwa** ruchu drogowego i pieszych. Istnieje wysokie ryzyko odpadania elementów elewacji, tynku, dachówek lub całych fragmentów konstrukcji dachu na pas drogowy. Ze względu na stan techniczny istnieje również zagrożenie **samoczynnego zawalenia się** obiektu, szczególnie przy niekorzystnych warunkach atmosferycznych (silny wiatr, obfite opady, obciążenie śniegiem).

Budynek **nie nadaje się do remontu** ani adaptacji na cele mieszkaniowe, użytkowe czy turystyczne. Koszty ewentualnego remontu (zabezpieczenie konstrukcji, wymiana dachu, stropów, elewacji, usunięcie eternitu, prace konserwatorskie wynikające ze statusu zabytkowego) byłyby **bardzo wysokie** i najprawdopodobniej przewyższyłyby wielokrotnie wartość odtworzeniową obiektu. Ze względu na zaawansowaną degradację remont miałby charakter odbudowy od podstaw, przy jednoczesnym zachowaniu ograniczeń konserwatorskich.

**Rekomendacja główna:** Zalecana jest **rozbiórka budynku** po uprzednim uzyskaniu niezbędnych pozwoleń (w tym uzgodnienia z wojewódzkim konserwatorem zabytków, ponieważ obiekt znajduje się w gminnej ewidencji zabytków). Rozbiórka jest najbezpieczniejszym i najtańszym rozwiązaniem z punktu widzenia gminy, minimalizującym ryzyko wypadków i roszczeń od osób trzecich.

W związku z powyższym komisja wnosi o podjęcie przez Wójta Gminy Białośliwie stosownych działań formalno-prawnych (w tym wystąpienie do konserwatora zabytków o zgodę na rozbiórkę) w celu jak najszybszego usunięcia zagrożenia.

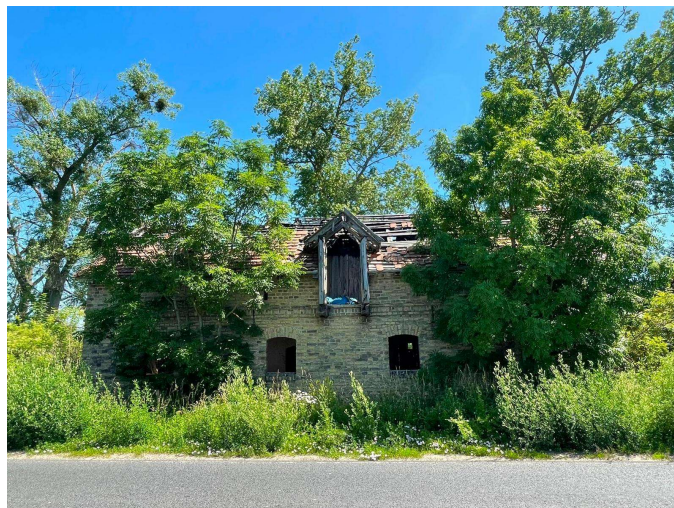
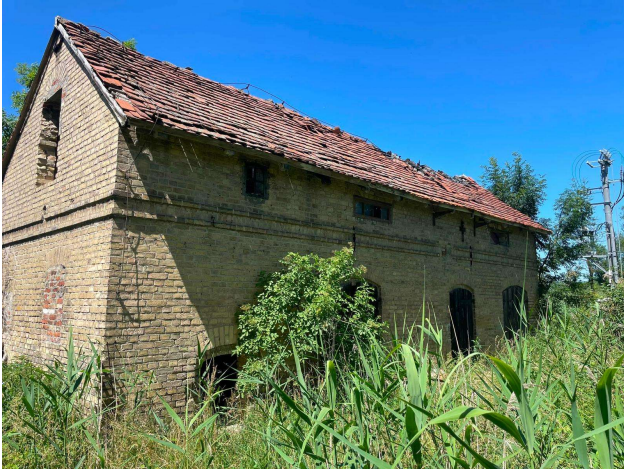
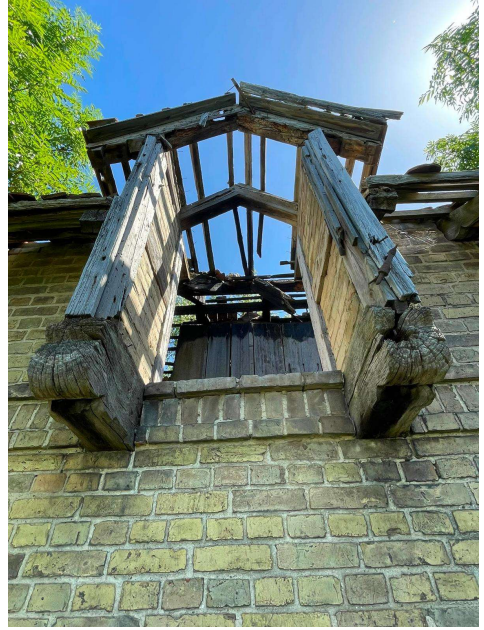
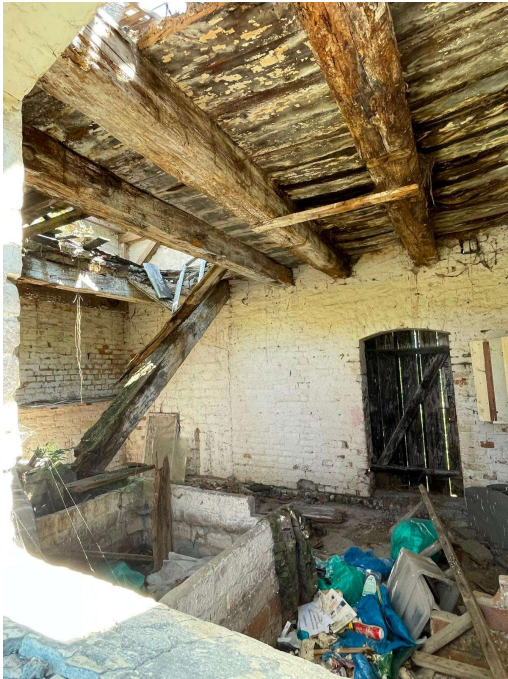
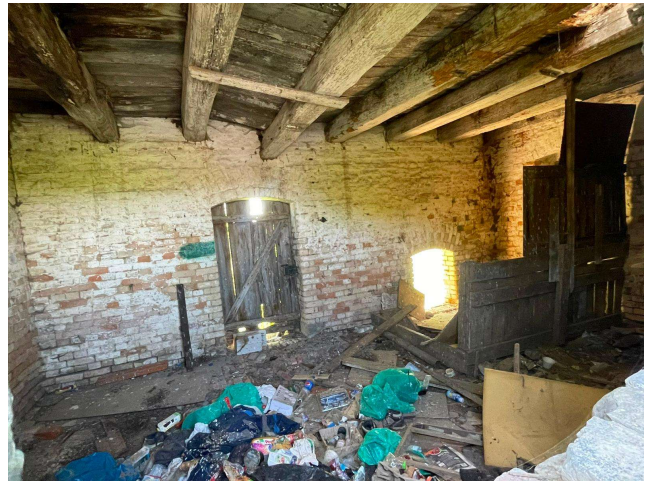
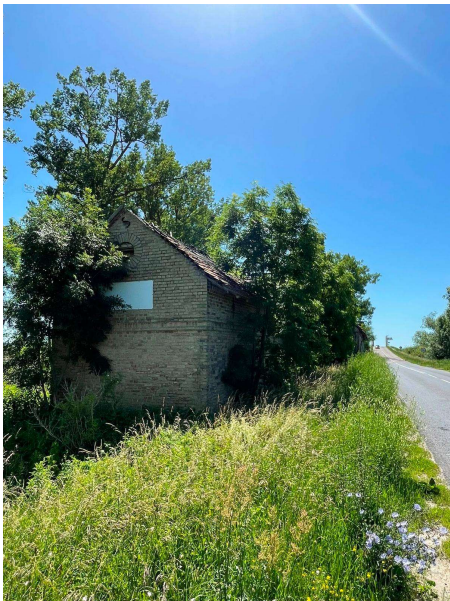
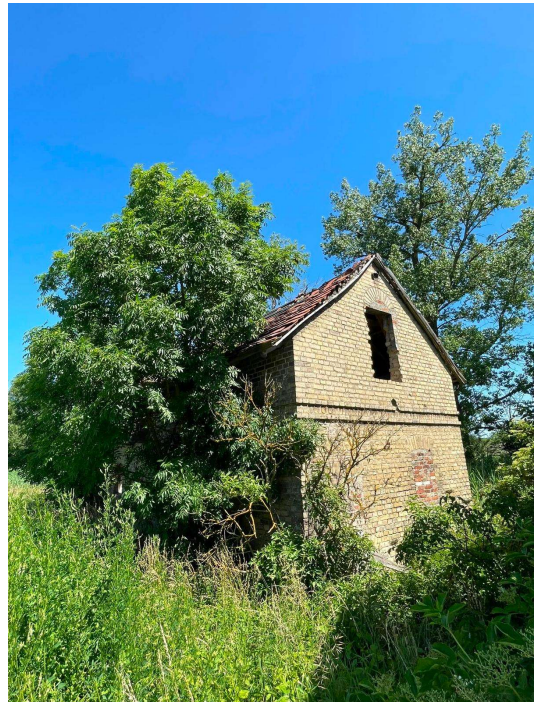
## 2. BUDYNEK GOSPODARCZY

Budynek gospodarczy jest **pustostanem** i znajduje się w **złym stanie technicznym**, graniczącym z ruiną. Obiekt nie jest użytkowany od wielu lat.

- **Dach:** Uszkodzony, z licznymi ubytkami dachówek ceramicznych. Konstrukcja dachowa (drewniana) jest w dużej części przegniła, zawalona w środkowej części (szczególnie widoczne zniszczenie kalenicy i więźby w części centralnej). Duże otwory w dachu powodują stałe zawilgocenie wnętrza.

- **Ściany:** Mur ceglany w stosunkowo dobrym stanie konstrukcyjnym w porównaniu z budynkiem mieszkalnym, jednak widoczne są liczne spękania, ubytki zaprawy, wykwyty i odspojenia tynku. Elewacja porośnięta roślinnością.

- **Stropy i elementy drewniane:** Większość stropów i belek stropowych jest przegniła, pęknięta lub zawalona. Widoczne duże ubytki w stropie, odsłonięta konstrukcja dachowa z mocno zniszczonych, zmurszałych belek.

- **Otwory okienne i drzwiowe:** Stolarka w większości zniszczona lub brakująca. Duże otwory w ścianach (w tym w szczycie) powodują dalszą degradację.
- **Wnętrze:** Pełne gruzu, śmieci, odpadów budowlanych i roślinności. Podłoga w złym stanie, miejscami zapadnięta.

- **Otaczający teren:** Silnie zarośnięty wysokimi trawami, krzewami i drzewami, co przyspiesza niszczenie fundamentów i murów.

Podobnie jak budynek mieszkalny, obiekt stoi **bardzo blisko jezdni drogi wojewódzkiej nr 190**. Ze względu na zawaloną częściowo konstrukcję dachową i przegniłe elementy drewniane istnieje realne ryzyko odpadania dachówek, fragmentów muru lub całych belek na pas drogowy. Stan ten stwarza zagrożenie dla bezpieczeństwa ruchu drogowego oraz osób postronnych (ryzyko zawalenia się części budynku).

1. **Krótkoterminowo (bezpieczeństwo):** Konieczne jest pilne zabezpieczenie budynku (tymczasowe zabezpieczenie dachu, zamknięcie otworów, usunięcie luźnych elementów) w celu wyeliminowania bezpośredniego zagrożenia.
2. **Długoterminowo:** Ze względu na walory zabytkowe i estetyczne **zaleca się rozważenie adaptacji** zamiast rozbiórki. Obiekt mógłby pełnić funkcję:
  - Małej infrastruktury turystycznej (punkt informacyjny, schronienie rowerowe, mini-muzeum związanego z historią mostu i rzeki Noteci),
  - Garażu/magazynu gminnego,
  - Elementu zagospodarowania rekreacyjnego terenu nad Notecią.

**Wniosek:** Nie rekomenduje się natychmiastowej rozbiórki budynku gospodarczego (w przeciwieństwie do budynku mieszkalnego). Zaleca się wykonanie ekspertyzy technicznej i kosztorysu, a następnie podjęcie starań o dofinansowanie zewnętrzne na jego zabezpieczenie i adaptację. Pozwoliłoby to zachować historyczny zespół i nadać mu nową funkcję użytkową z korzyścią dla gminy i promocji dziedzictwa.

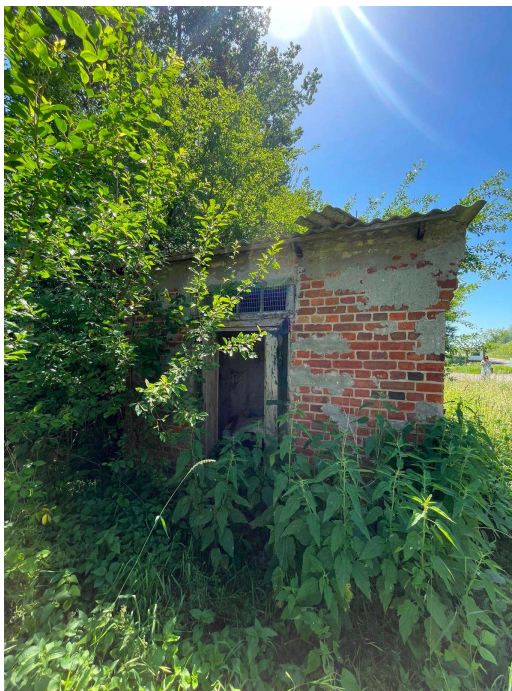
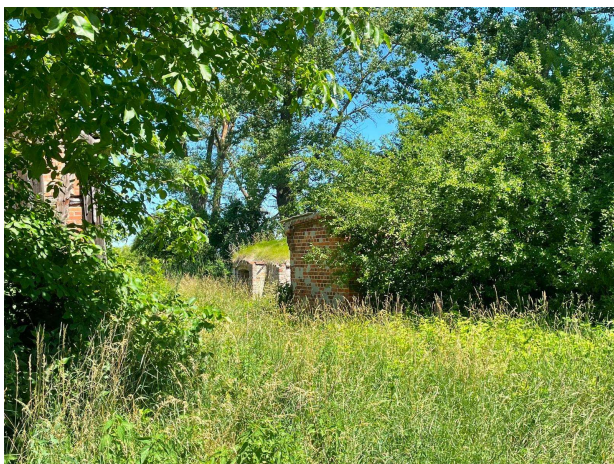
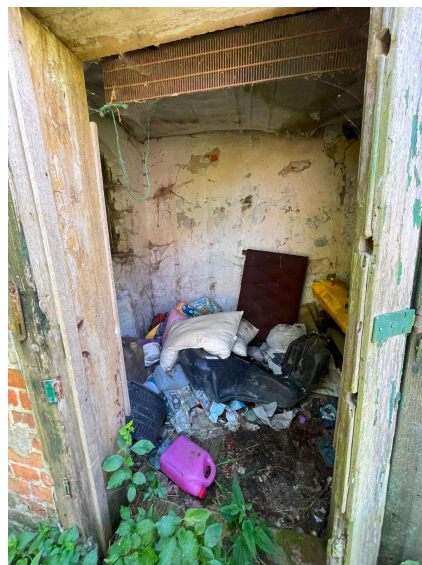
### **3. BUDYNEK MAGAZYNOWY (SKŁADZIK)**

Budynek jest w złym stanie – dach uszkodzony i przerdzewiały, ściany popękane, mocno zarośnięty krzakami i drzewami. Stolarka zniszczona, wewnątrz zawalone śmieciami i gruzem. Konstrukcja jest niestabilna i narażona na dalsze niszczenie.

Ze względu na niewielką wartość historyczno-architektoniczną oraz zły stan techniczny rekomenduje się rozbiórkę po uprzednim sprawdzeniu, czy obiekt nie jest ujęty indywidualnie w ewidencji. Rozbiórka jest najbezpieczniejsza i najtańsza opcja. Teren po nim można włączyć w ogólną rekultywację obszaru zespołu.

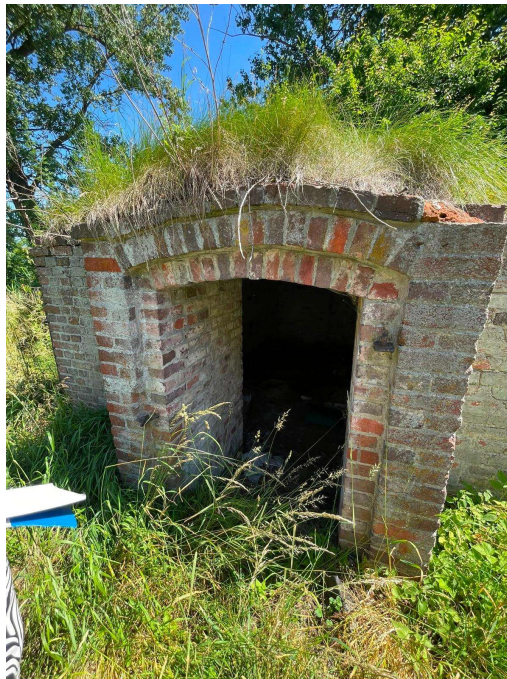
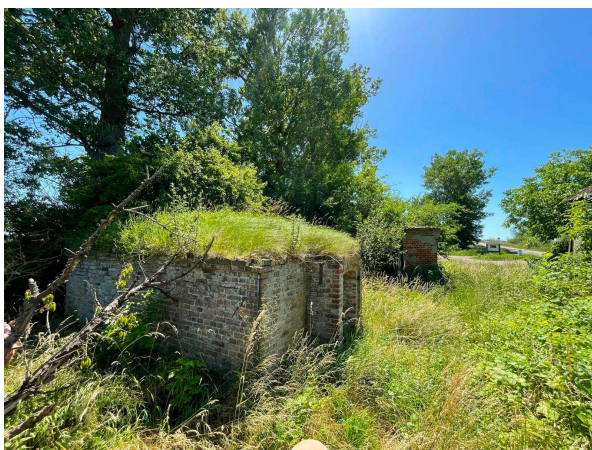
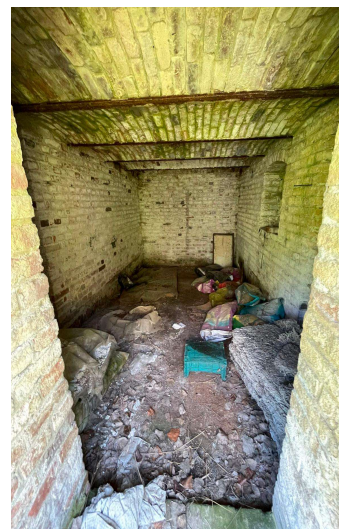
#### 4. BUDOWLA – ZIEMIANKA

Budynek zachował oryginalną formę i konstrukcję. Mur ceglany jest w dobrym stanie, sklepienie wejścia stabilne. Wnętrze ciemne, wilgotne, ale bez widocznych zawaleń. Obiekt jest silnie zarośnięty, co chroni go przed dalszą degradacją.

**Ziemiańska jest w stosunkowo najlepszym stanie** spośród całego zespołu i ma dużą wartość sentymentalną oraz krajoobrazową. Ze względu na jej oryginalny, zabytkowy charakter **rekomenduje się pozostawienie jej jako elementu dziedzictwa** – jako pamiątki po dawnej funkcji zespołu. Wystarczy wykonać minimalne prace porządkowe i zabezpieczające (oczyszczenie wejścia, ewentualne wzmocnienie obrzeży). Jest to obiekt o niskim koszcie utrzymania i wysokim potencjale estetycznym.
